Rodzaj oprac.: **Projekt robót remontowych**

Zadanie: **Remont ścian piwnicznych i przyziemia oraz odwodnienia, budynku Szkoły Podstawowej w Nowym Borku**

Rodzaj oprac.: **Ekspertyza techniczna i inwentaryzacja.**

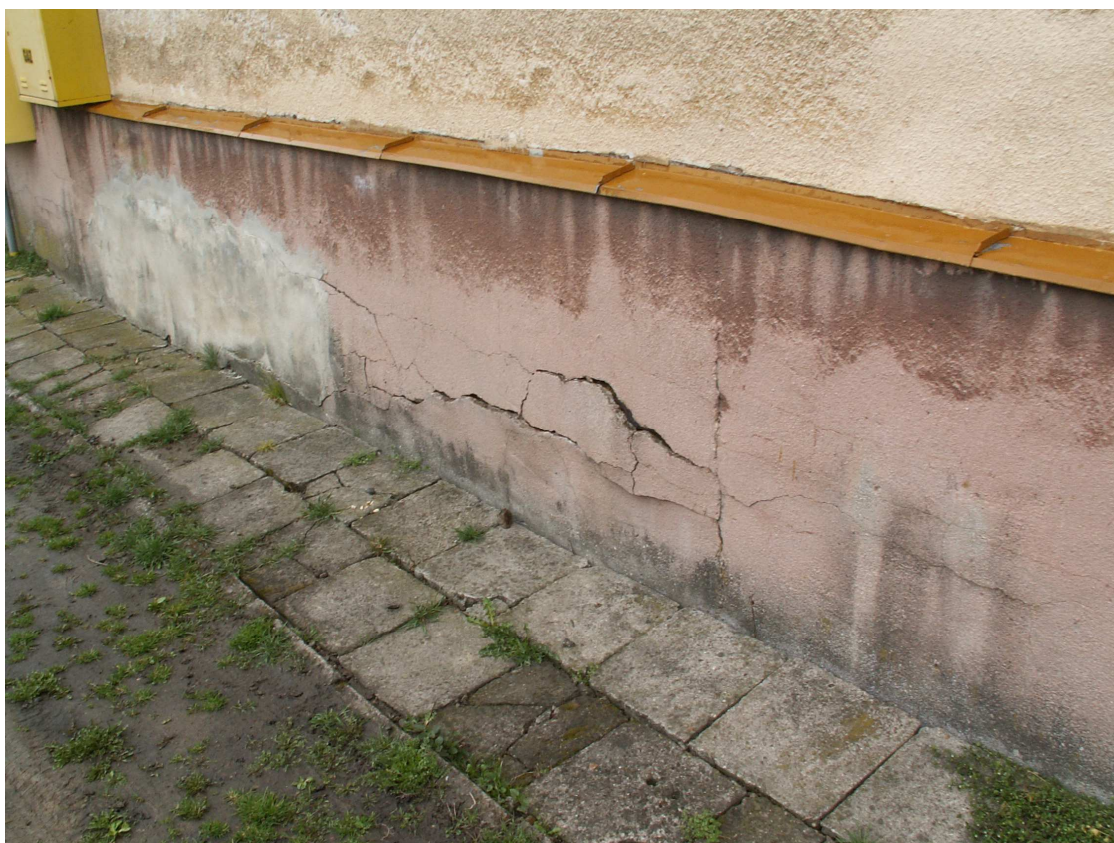
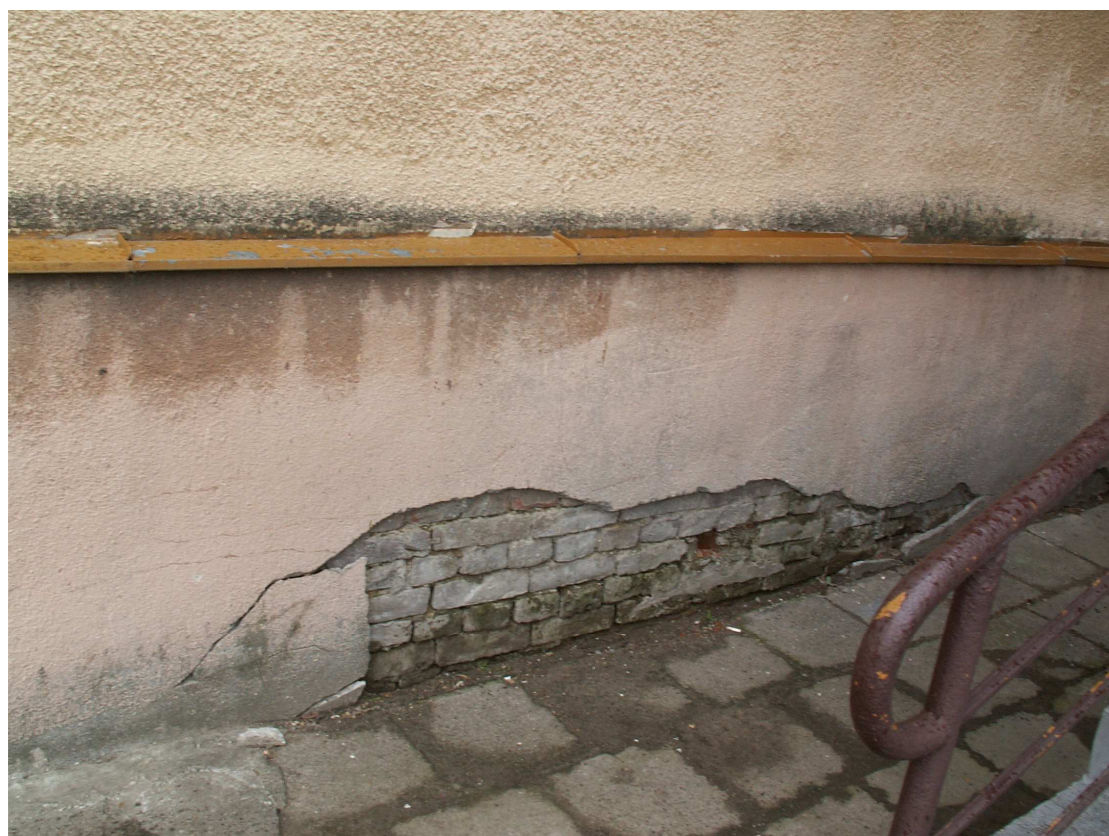
- 2. Ściany piwniczne oraz fundamentowe i cokołowe budynku szkolnego, są zawilgocone. Występują liczne uszkodzenia tynków zewnętrznych i wewnętrznych ww. ścian oraz liczne wykwity soli siarczanów i pleśni. Świadczy to o braku skutecznych izolacji przeciwwilgociowych oraz braku skutecznego wentylowania pomieszczeń. Na zawilgocenie ww. ścian, może mieć również wpływ, zniszczona i zdeformowana płytki odbojowa, przy ścianach budynku, która w wielu miejscach, położona jest poniżej przyległego terenu i posiada niewłaściwy spadek – w kierunku ścian budynku.**

ZNISZCZONE OKŁADZINY ZEWNĘTRZNE COKOŁU BUDYNKU

- 1) Konieczne jest odkopanie, oczyszczenie i osuszenie, ścian fundamentowych i piwnicznych budynku, ze skuciem uszkodzonych i zasolonych tynków i okładzin, z wykuciem uszkodzonej zaprawy w spoinach, do głębokości 2 cm. Równocześnie należy uzupełnić istniejące ubytki w remontowanych murach.**

- 2) Po oczyszczeniu i osuszeniu ścian, należy na nich wykonać odpowiednie powłoki izolacje i tynki renowacyjne ścian piwnicznych, wg przyjętych systemowych rozwiązań, renowacji zagrzybionych i zasolonych ścian. Konieczne jest również docieplenie ścian piwnicznych i cokołowych, styropianem ekstrudowanym, zgodnie z projektem docieplenia budynku.**

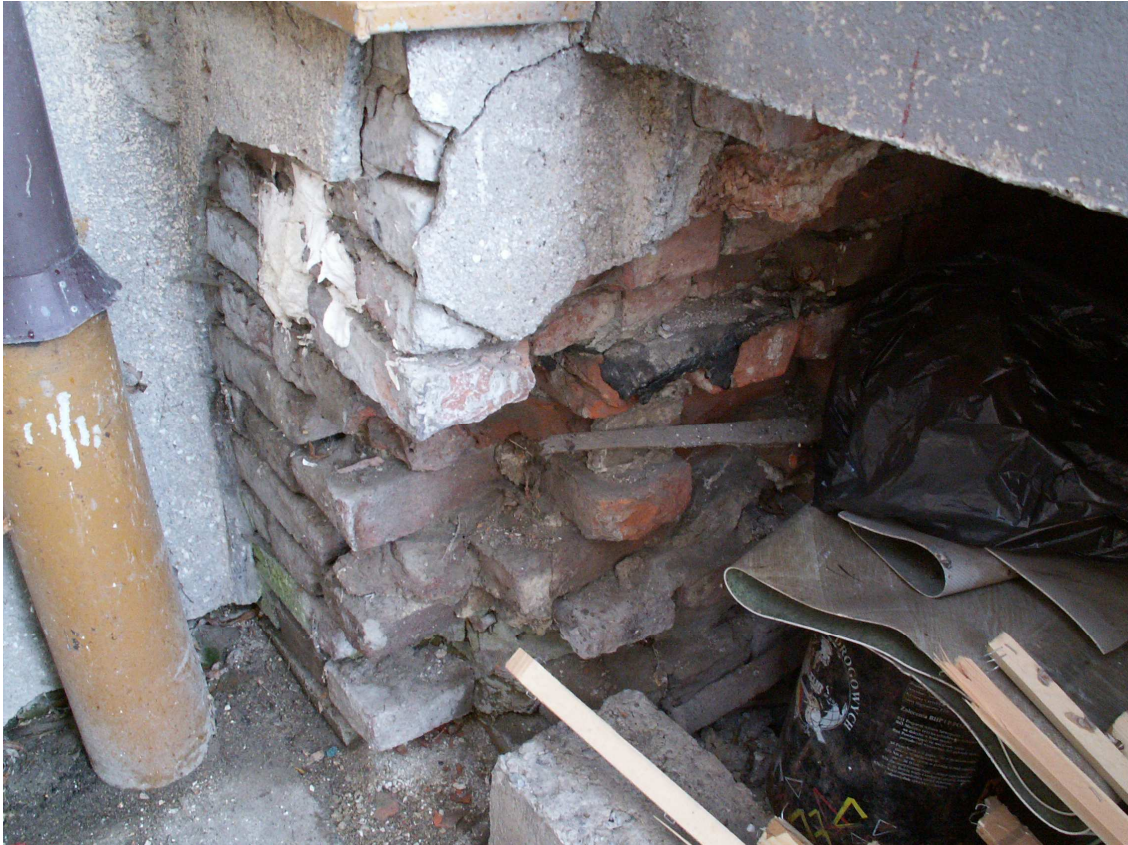
USZKODZONY MUR, POD SCHODAMI ZEWNĘTRZNYMI

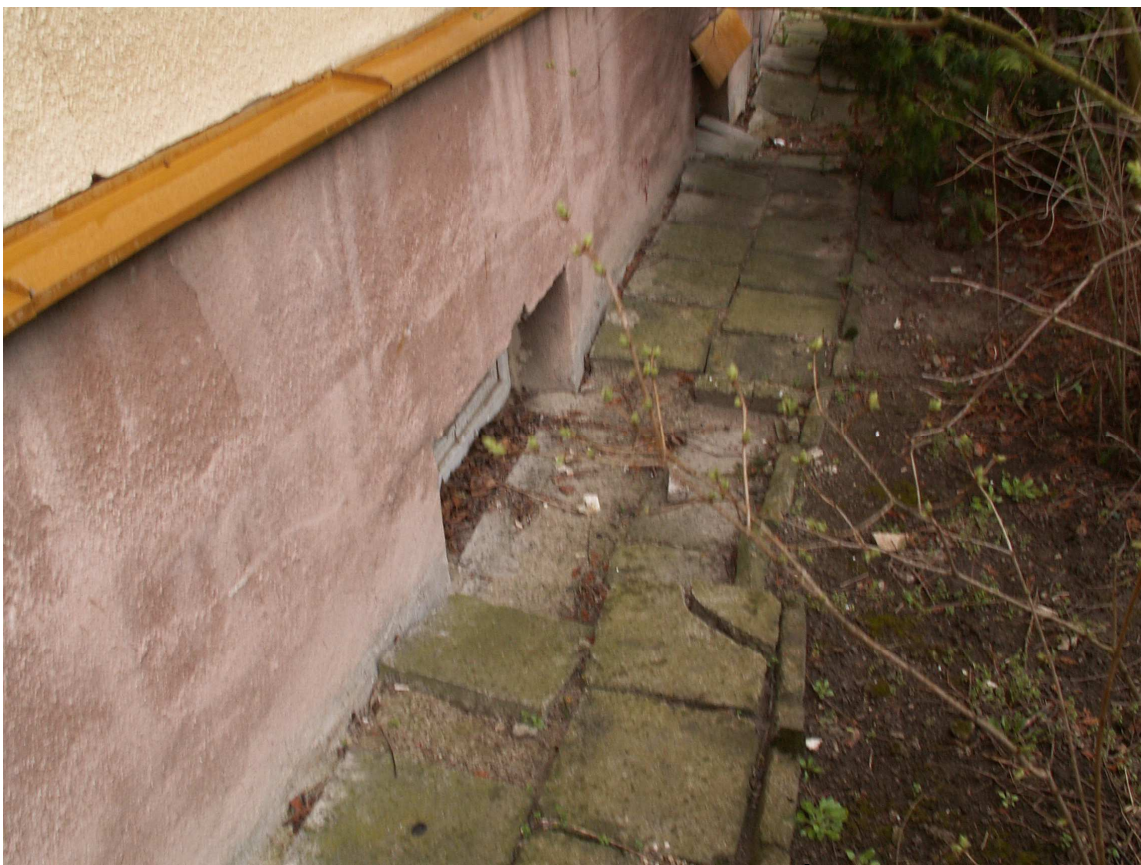
ZNISZCZONA PŁYTKA ODBOJOWA. BRAK SZACHTÓW PRZY OKIENKACH PIWNICZNYCH

- 3) Wykonać nowe płytki odbojowe, przy ścianach budynku. Przy okienkach piwnicznych wykonać tzw. „szachty”.**
- 4) Istniejące sieci kanalizacji sanitarnej i opadowe, wymagają przebudowy i oddzielenia oraz odbudowy zniszczonych wylotów, w brzegu sąsiedniej rzeki.
Mając na uwadze, planowane podłączenie, przyłączy kanalizacji sanitarnej, do projektowanej kanalizacji wiejskiej, zaleca się w I – szej kolejności, wykonanie następujących robót:**

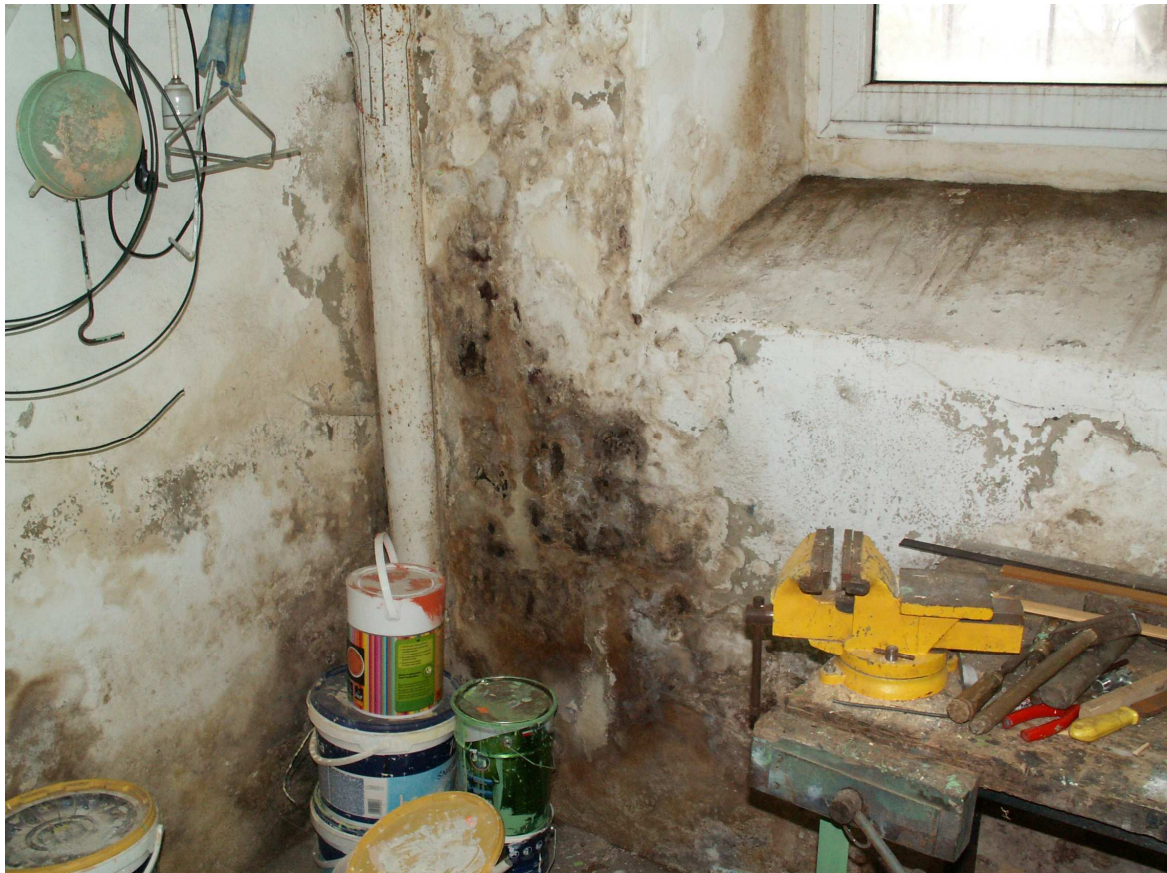
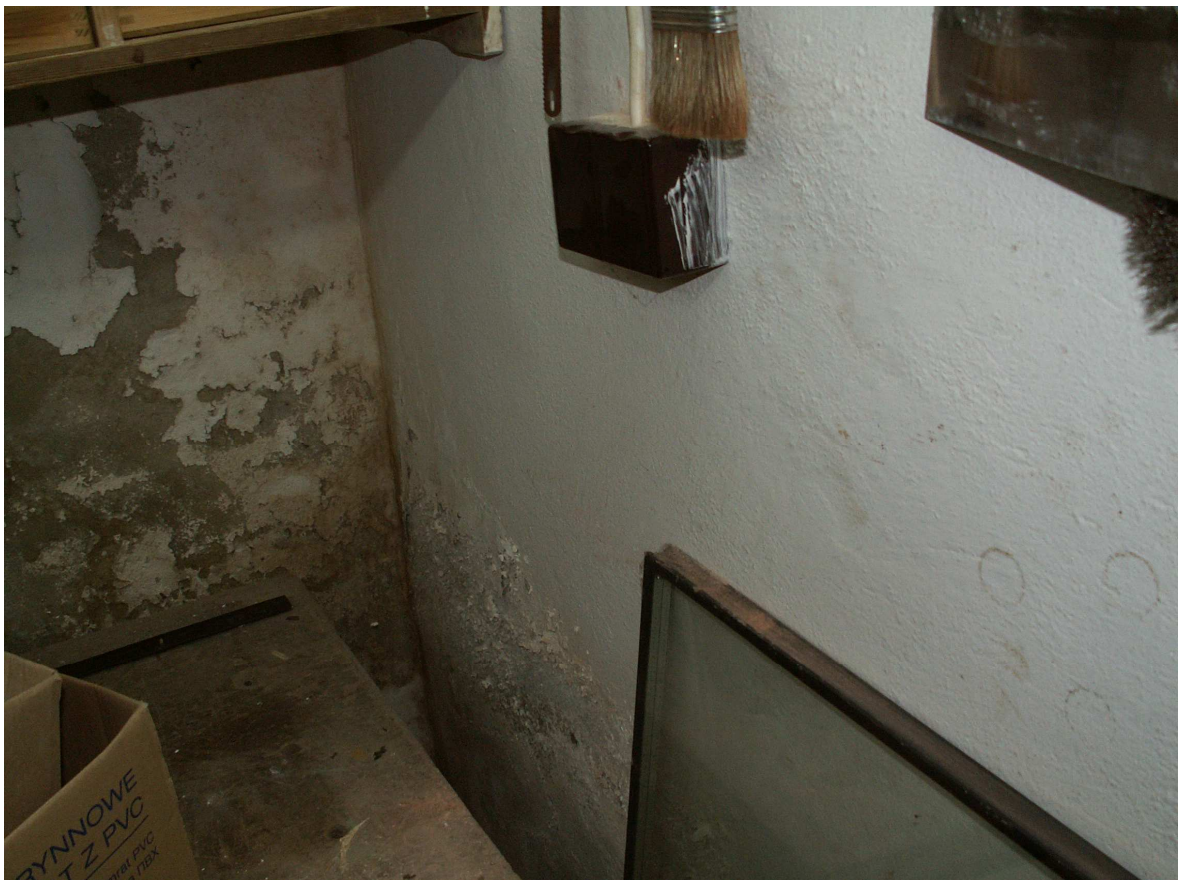
Tynki wewnętrzne, pomieszczeń piwnicznych budynku, są w znacznym stopniu zniszczone przez wykwity soli i pleśni i zawilgocone. Płytki odbojowa przy ścianach budynku, jest również zniszczona. Brak jest natomiast tynków i izolacji, ścian fundamentowych. Szczegółowy opis ich stanu, zawarto w załączonej ekspertyzie technicznej.

ZNISZCZONE TYNKI WEWNĘTRZNE W POMIĘSZCZENIACH PIWNICZNYCH

- Po usunięciu starych zasolonych i zmurszałych tynków w pierwszej kolejności nakładamy preparat przeciw soli **SALZPERRE** i następnie przeciw grzybom **ADOLIT MA FLUSSING**.
- Po zastosowaniu preparatów biochemicznych nakładamy metodą natryskową, na świeże podłoże, preparat **KIESOL**, rozcięczony z wodą 1:1.
- Po ok. 10 min nakładamy pędzlem ławkowcem szlam wodoszczelny szlam **SULFATESCHLAMME**, a po ok. 3 godzinach nakładamy druga warstwę szlamu **SULFATEXSCHLAMME**.
- Po ok. 30min.nakładamy obrzutkę pod tynk renowacyjny **VORSPRITZMORTEL**.
- Po 2 dniach nakładamy tynk renowacyjny **SANIERPUTZ**.
- Po ok. 10dniach nakładamy szpachle do wygładzania **FEINPUTZ**.

- Po 2 dniach nakładamy grunt pod farbę **HYDRO-TIFENGRUND**
- Po 24 godzinach nakładamy pierwszą warstwę farby silikonowej **SILICONFARBE -SF.**
- Po 24 godzinach nakładamy drugą warstwę farby **SILICONFARBE- SF**

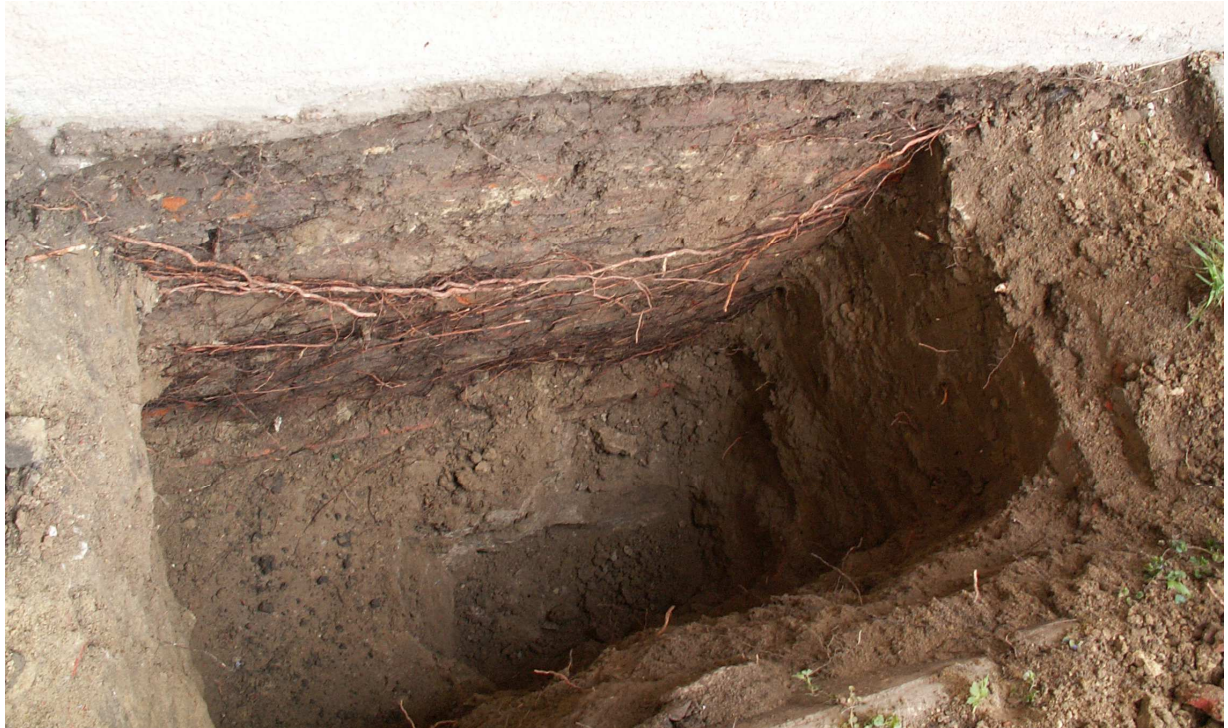
Na podstawie wykonanej odkrywki ściany fundamentowej, w części nie podpiwniczonej, stwierdzono że poniżej poziomu terenu, nie posiada ona żadnej izolacji pionowej i tynków zewnętrznych. Nie stwierdzono natomiast występowania uszkodzeń, spowodowanych wykwitami soli mineralnych lub grzybów. W związku z tym, przewidziano wykonanie następujących robót:

ODKRYWKA ŚCIAN FUNDAMENTOWYCH. BRAK IZOLACJI PIONOWEJ.

- Na oczyszczonych z zanieczyszczeń ścianach murowanych, należy wykonać tynki cementowe o $R_z = 5$ MPa, z dodatkiem preparatu: „Hydrostop Plast”, w ilości 5% do wagi cementu.

- Po wyschnięciu tynków, 24 godzinach po położeniu drugiej powłoki, przyklejamy izolację ze styropianu ekstrudowanego, gr. 10 cm, stosując jako klej **K2 DICKBESCHICHTUNG**, a od strony zewnętrznej warstwę ochronną ze zwykłej zaprawy do styropianu, wzmocnioną siatką z włókna szklanego.
Po wykonaniu izolacji, w części zagłębionej w gruncie, należy położyć folię kubełkową PCV, jako warstwa ochronna.

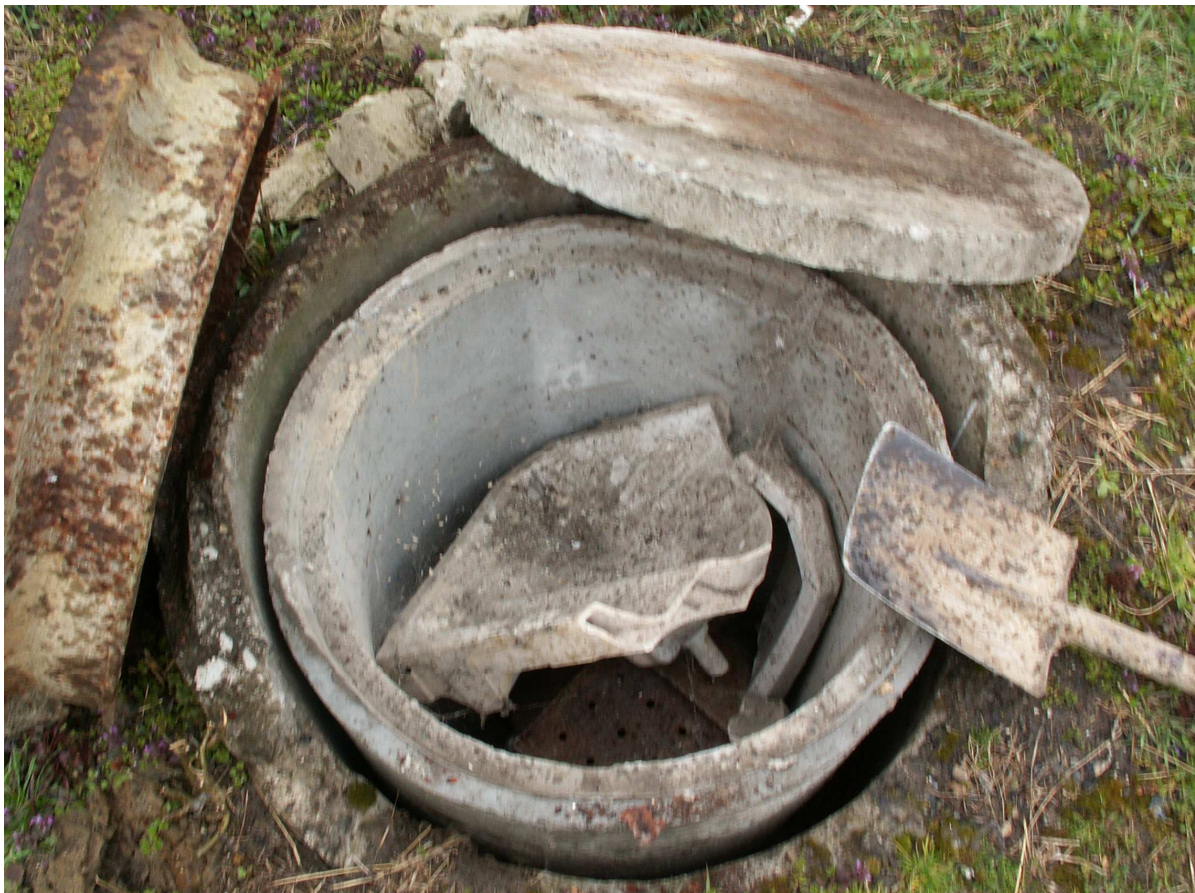
rzeki, bez właściwego oczyszczenia ścieków. Istniejące wyloty kanalizacji, są zniszczone i nie posiadają właściwego umocnienia. Studnie rewizyjne na ww. sieciach są zanieczyszczone ziemią i gruzem.

SKŁAD GRUZU W STUDZIENCIE REWIZYJNEJ

- Przebudować podejścia odprowadzeń wód opadowych, z ryr spustowych, do kanalizacji deszczowej.**
 - Odkryć i oczyścić z ziemi i gruzu, wszystkie studzienki rewizyjne oraz uzupełnić brakujące ich elementy, (włazy i nakrywy).**

- Wykonać sprawdzenie drożności i płukanie, wszystkich odcinków kanalizacji, przy pomocy specjalistycznego sprzętu, („włuko”)**

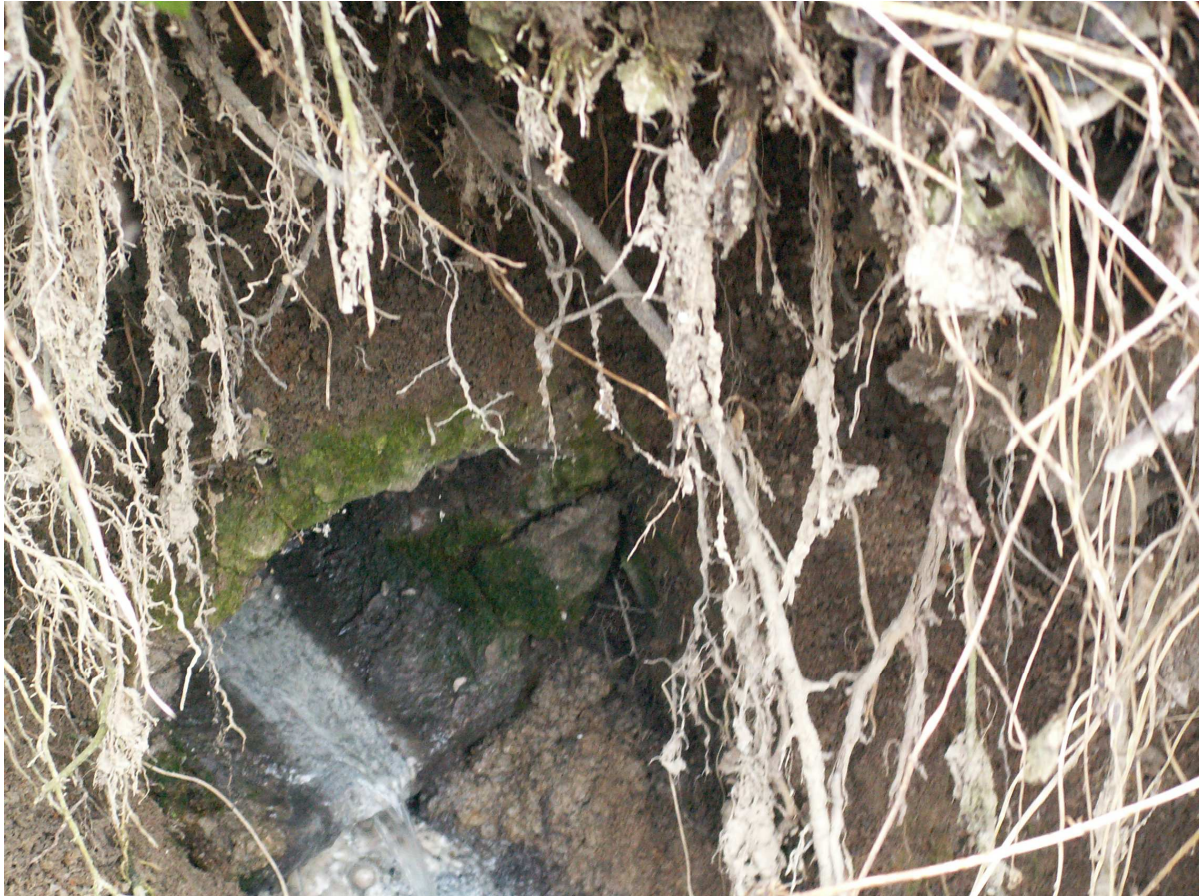
BRAK OBUDOWY WYLOTU KANALIZACJI, W SKARPIE POTOKU.
