Rodzaj oprac.: **Projekt robót remontowych**

Zadanie: **Remont ścian piwnicznych i przyziemia oraz odwodnienia, budynku Szkoły Podstawowej w Nowym Borku**

Rodzaj oprac.: **Ekspertyza techniczna i inwentaryzacja.**

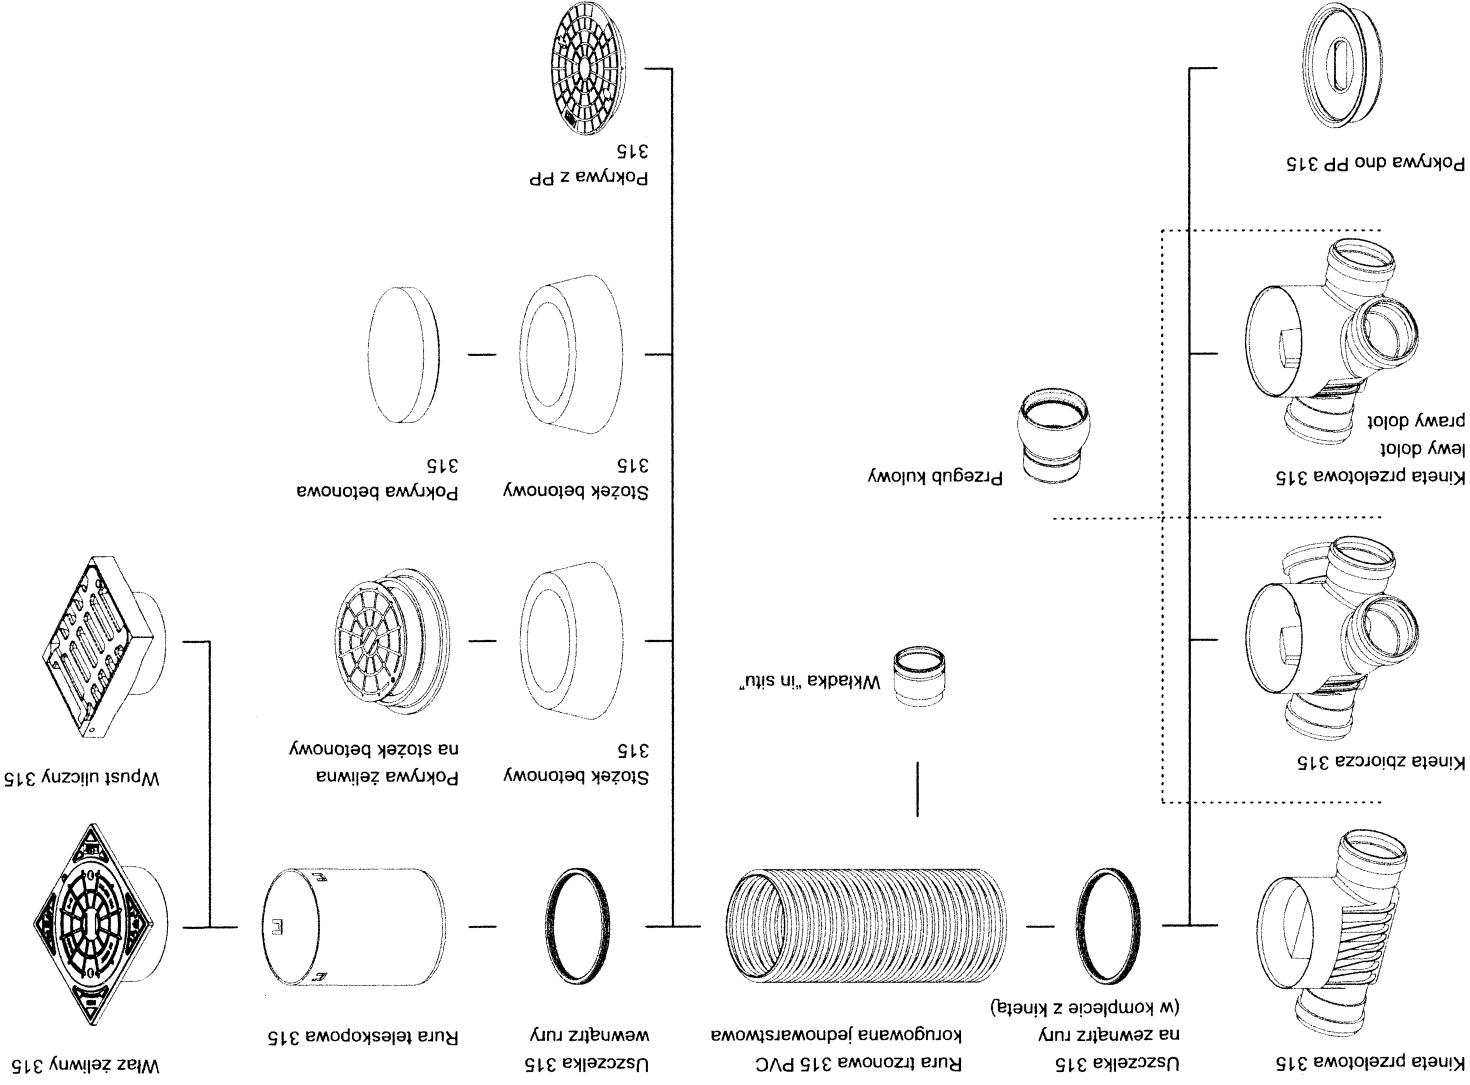
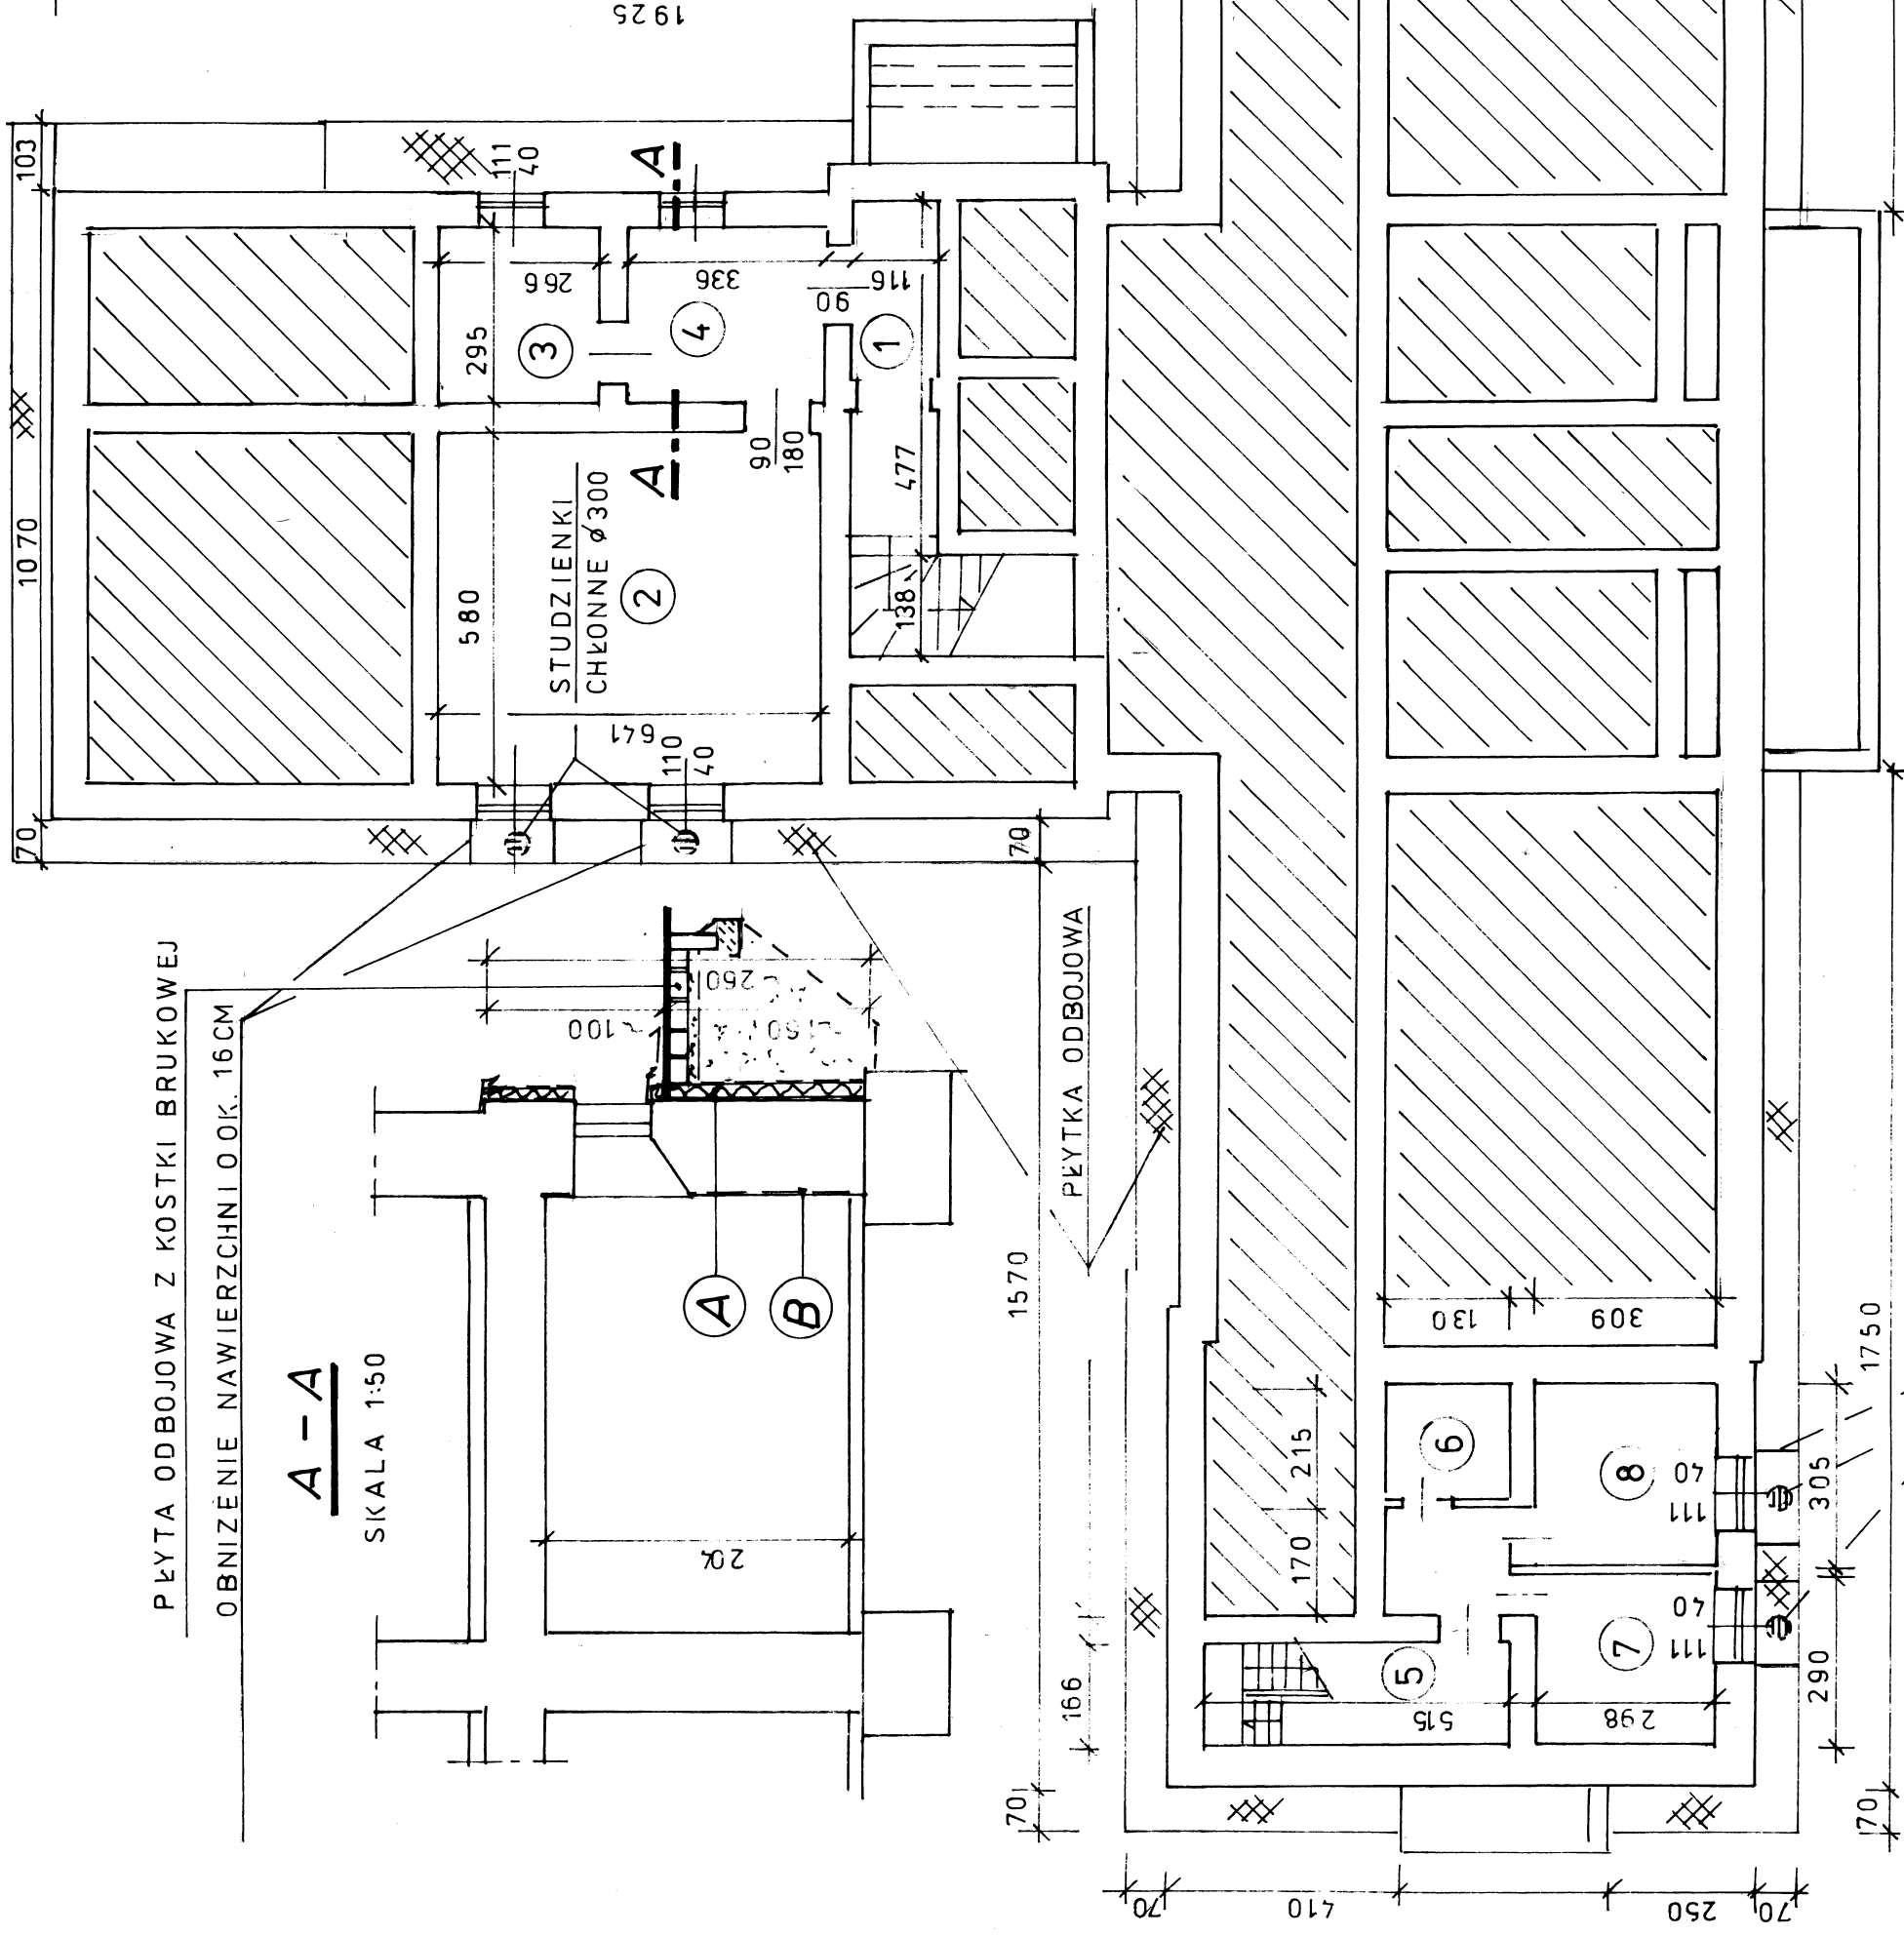
| BIURO USŁUG PROJEKTOWYCH I WYCENY NIERUCHOMOŚCI Kazimierz Drewniak Ul. Reymonta 8, 36 – 200 Brzozów, tel. 0 13 – 43 410 42 | | Nr rys. 2 |

Tynki wewnętrzne, pomieszczeń piwnicznych budynku, są w znacznym stopniu zniszczone przez wykwity soli i pleśni i zawilgocone. Płytki odbojowa przy ścianach budynku, jest również zniszczona. Brak jest natomiast tynków i izolacji, ścian fundamentowych. Szczegółowy opis ich stanu, zawarto w załączonej ekspertyzie technicznej.

A) IZOLACJE I TYNKI RENOWACYJNE ŚCIAN ZEWNĘTRZNYCH W TECHNOLOGIKI „REMMERS”

- FOLIA KUBEŁKOWA PCV
- SIATKA Z WŁÓKNA SZKLANEGO, NA ZAPRAWIE KLEJĄCEJ.
- STYROPIAN EKSTRA DOWANY , GR. 10 CM, NA KLEJU
- K2 DICKBESCHICHTUNG**
- POWŁOKA BITUMICZNO -POLIMEROWA K2 -DICKBESCHICHTUNG 2X.
- WODOSZCZELNY TYNK WYRÓWNAWCZY DICHTSPACHTEL.
- SZLAM WODOSZCZELNY SULFATEX-SCHLAMME.
- NATRYSK Z, PREPARATU KIESOL, ROZCIĄNIONY Z WODĄ 1:1.
- OCZYSZCZONY MUR

B) IZOLACJE I TYNKI RENOWACYJNE ŚCIAN WEWNĘTRZNYCH W TECHNOLOGIKI „REMMERS”

- IMPREGNACJA MURU PREPARATEM PRZECIW GRZYBOM SOLI SALZPERRE I NASTĘPNIE PRZECIW GRZYBOM ADOLIT MA FLUSSING.
- NATRYSK Z, PREPARATU KIESOL, ROZCIĄNIONY Z WODĄ 1:1.
- SZLAM WODOSZCZELNY SULFATESCHLAMME 2X
- OBRZUTKA POD TYNK RENOWACYJNY VORSPRITZMORTEL
- TYNK RENOWACYJNY SANIERPUTZ
- SZPACHLA WYGŁADZAJĄCA FEINPUTZ
- POWŁOKA Z FARB Y SILIKONOWEJ SILICONFARBE -SF, 2X NA GRUNCIE .HYDRO-TIFENGRUND

PŁYTKA ODBOJOWA Z KOSTKI BRUKOWEJ
OBNIŻENIE NAWIERZCHNI O OK. 16CM

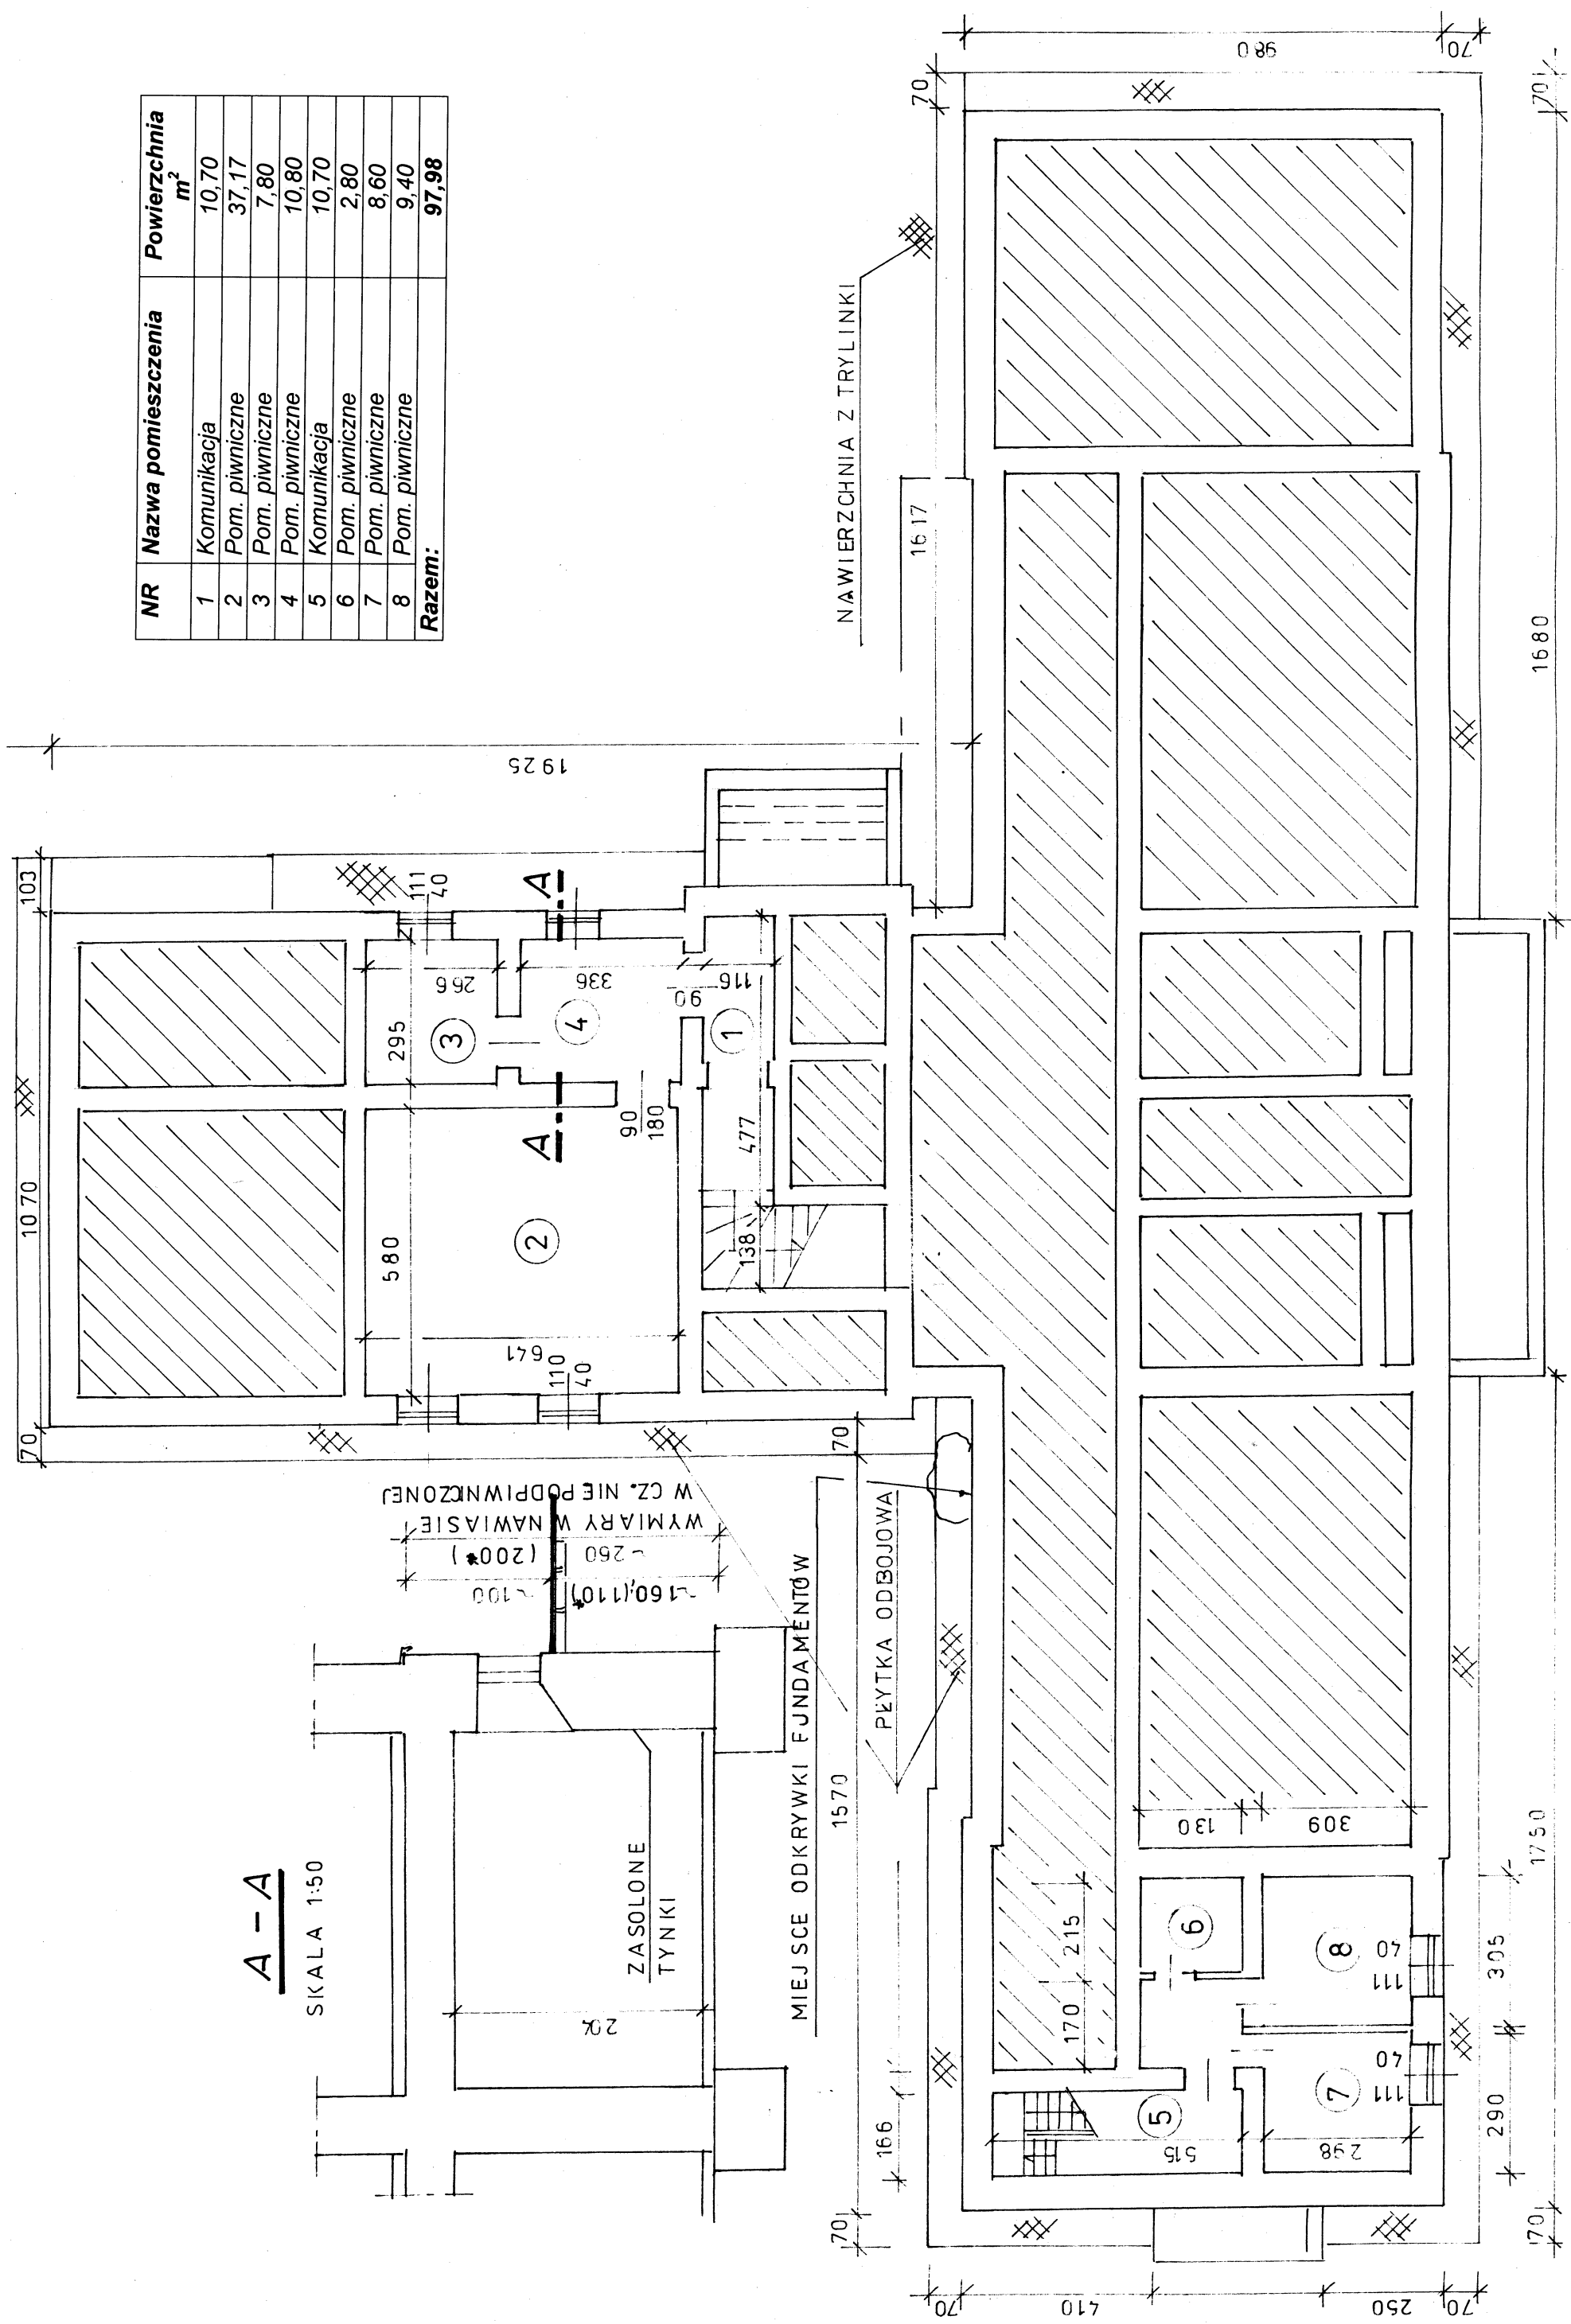
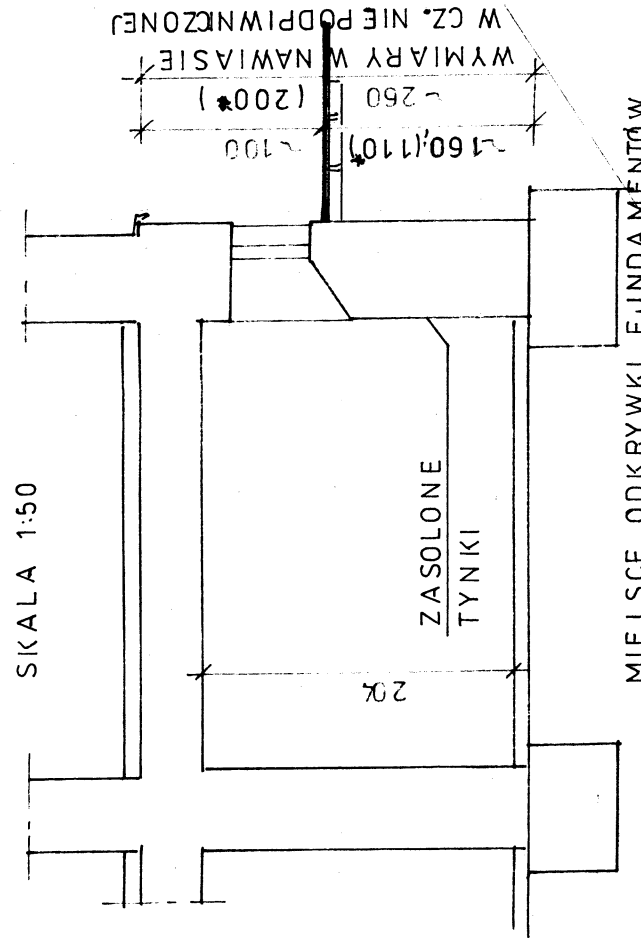
| BIURO USŁUG PROJEKTOWYCH I WYCENY NIERUCHOMOŚCI Kazimierz Drewniak Ul. Reymonta 8, 36 - 200 Brzozów, tel. 0 13 - 43 410 42 | | Nr rys. 2/E |

Podczas wizji lokalnej, stwierdzono że ogólny stan techniczny budynku i jego ścian, jest zadowalający. Niemniej jednak, stwierdzono występowanie dużego zawilgocenia ścian piwnicznych i części ścian fundamentowych, które objawia się występującymi uszkodzeniami tynków wewnętrznych i okładzin cokołu budynku. Na tynkach wewnętrznych pomieszczeń piwnicznych, stwierdzono duże uszkodzenia ww. tynków oraz wykwity soli i pleśni. Świadczy to o braku skutecznych izolacji przeciwwilgociowych i właściwego wentylowania

- 2. Ściany piwniczne oraz fundamentowe i cokołowe budynku szkolnego, są zawilgocone. Występują liczne uszkodzenia tynków zewnętrznych i wewnętrznych ww. ścian oraz liczne wykwity soli siarczanów i pleśni. Świadczy to o braku skutecznych izolacji przeciwwilgociowych oraz braku skutecznego wentylowania pomieszczeń. Na zawilgocenie ww. ścian, może mieć również wpływ, zniszczona i zdeformowana płytki odbojowa, przy ścianach budynku, która w wielu miejscach, położona jest poniżej przyległego terenu i posiada niewłaściwy spadek – w kierunku ścian budynku.**

- 1) Konieczne jest odkopanie, oczyszczenie i osuszenie, ścian fundamentowych i piwnicznych budynku, ze skuciem uszkodzonych i zasolonych tynków i okładzin, z wykuciem uszkodzonej zaprawy w spoinach, do głębokości 2 cm. Równocześnie należy uzupełnić istniejące ubytki w remontowanych murach.**
